Skeen Møllebæk

Vandløbsrestaurering

Nuværende forhold ift. projekterede forhold

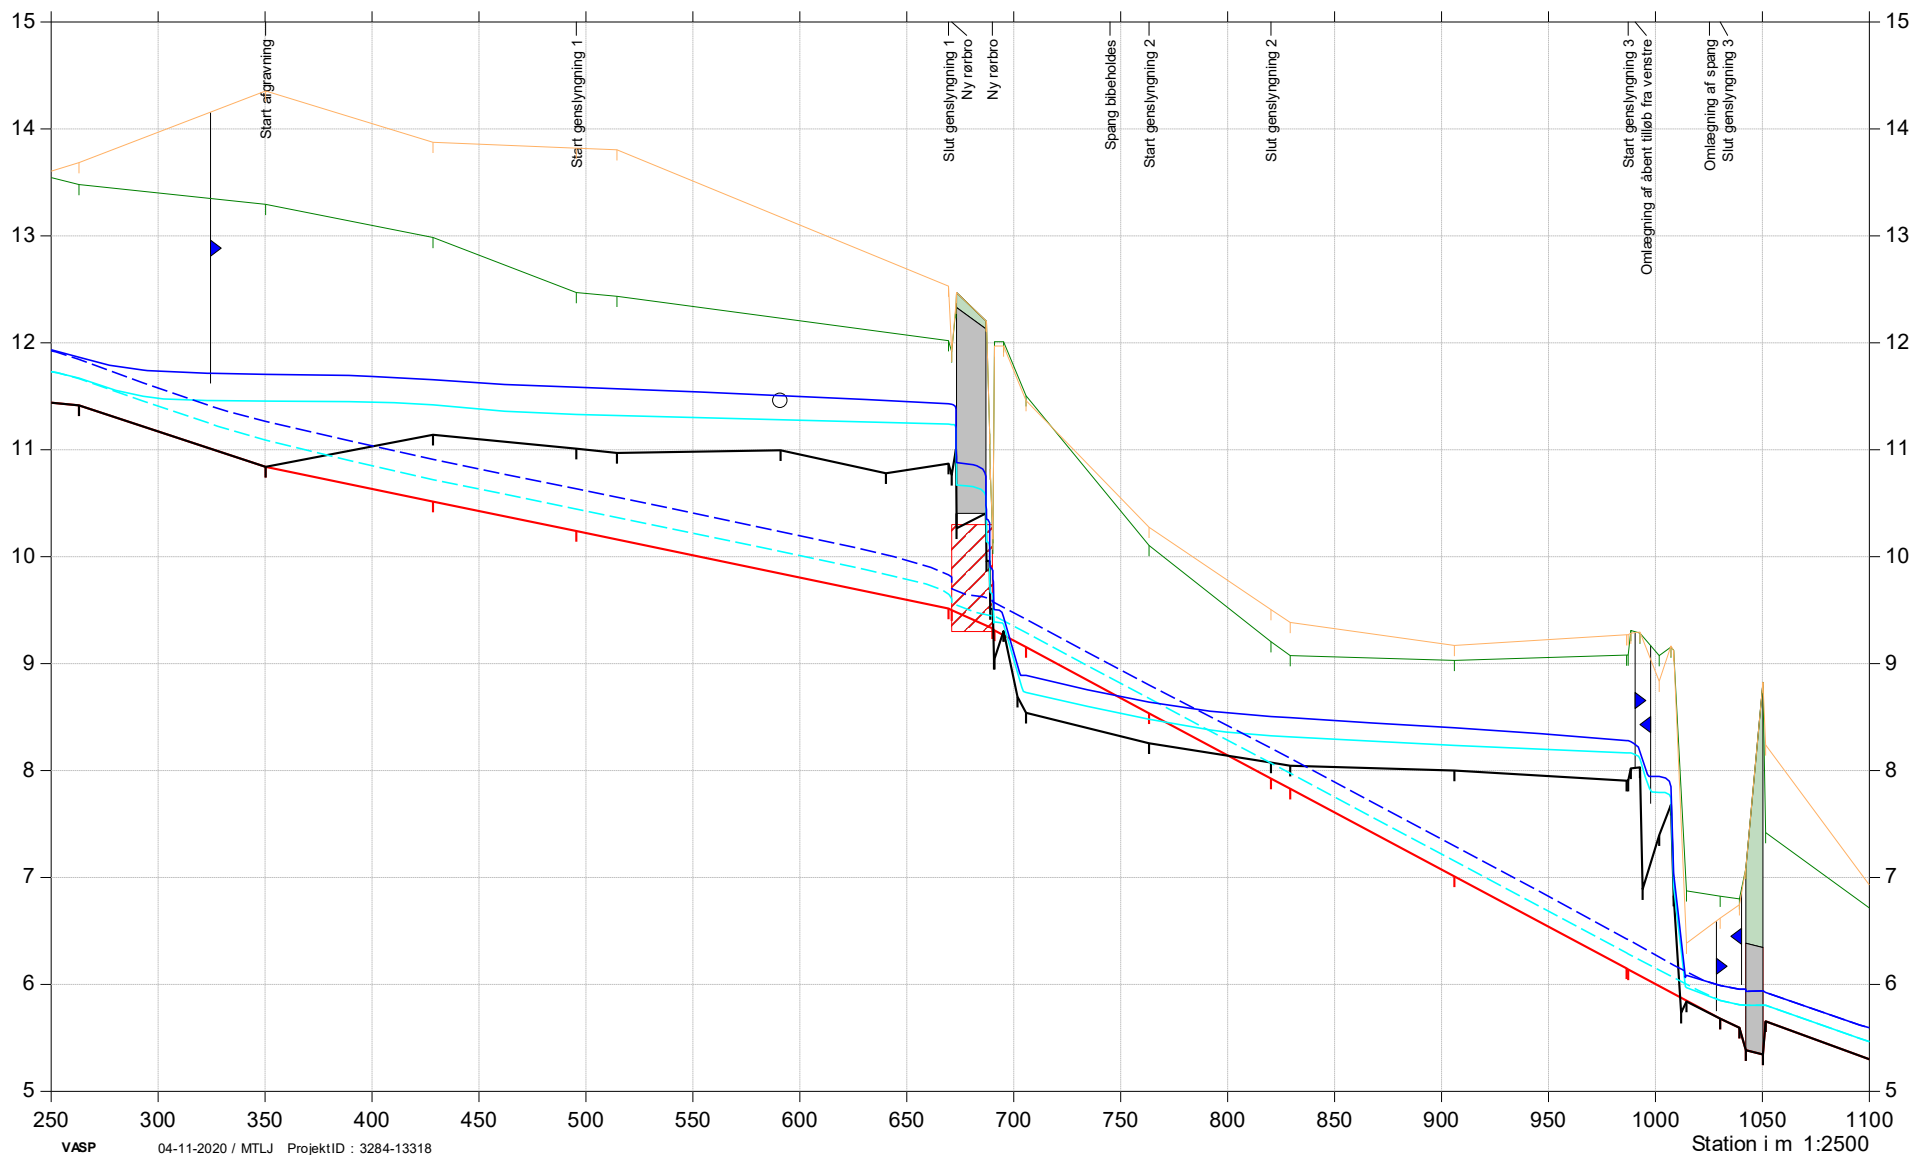
Projektstationering

Sommermiddel afstrømning

Vintermedianmaksimum afstrømning

Kote i m DVR90 1:50
